Reparatur eines Kunststoffzahnrades meiner IDEAL-AUTOMATIK FR 3

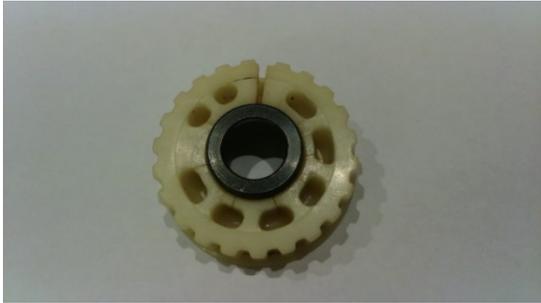
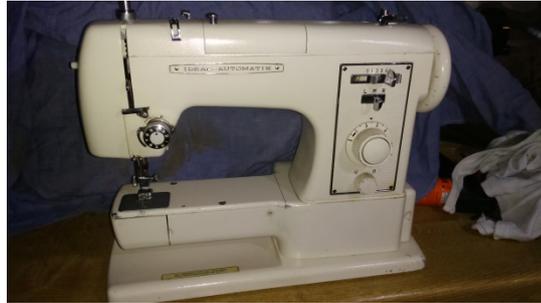
Wie so oft ist auch bei meiner IDEAL ein Kunststoff-Zahnriemenrad verbaut das aufgrund Schrumpfung des Kunststoffes gerissen ist.

Durch den breiten Riss passt der Zahnriemen nicht mehr da der Zahnabstand durch den Spalt fast doppelt so groß wurde.

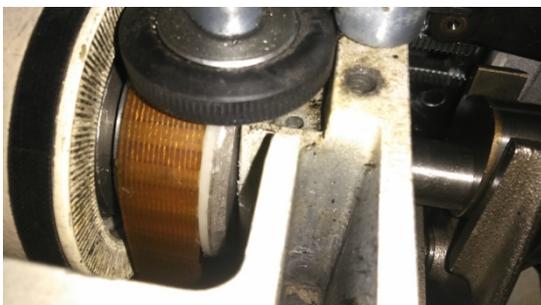
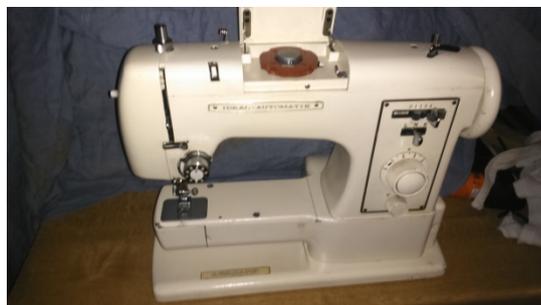
Das Zahnrad hat sich nur um das Maß der Scheibendicke verbreitert und passt haargenau in die Nähmaschine.

Eingebaut schaut das dann so aus.
